## REVESTIMENTOS METÁLICOS DEPOSITADOS SOBRE AS PÁS DE TURBINAS HIDRÁULICAS: UM ESTUDO MACROSCÓPICO COMPARATIVO APÓS 64.000 HORAS DE OPERAÇÃO

**Fernando Saisi Mateussi, Juno Gallego**

MAPROTEC –UNESP – ILHA SOLTEIRA, Avenida Brasil Centro, 56 – 15385-000 – Ilha Solteira/SP  
fernandomat@aluno.feis.unesp.br

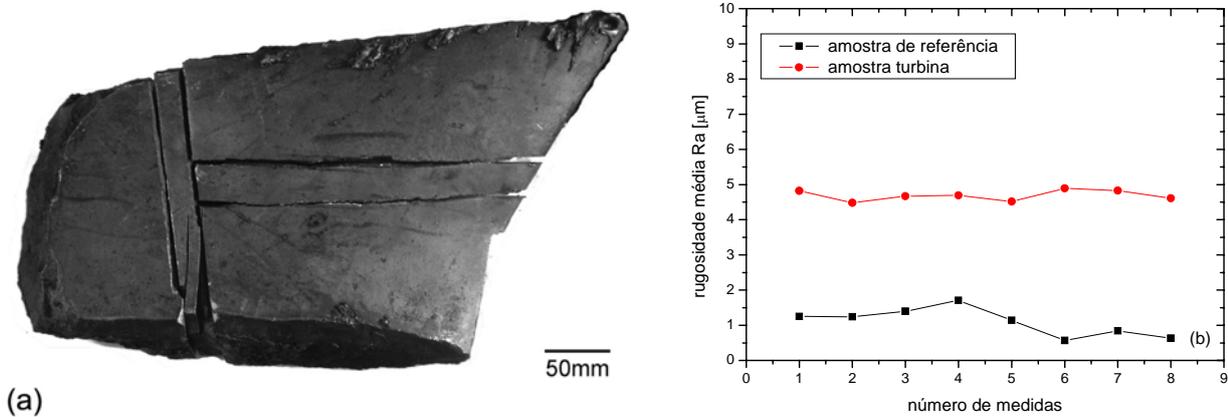
O teste magnético realizado mostrou, qualitativamente, que houve uma ligeira mudança de comportamento magnético, que provavelmente passou de austenítica (paramagnética) para martensítica (magnética). A Figura 1(a) apresenta as seções de corte realizadas para a preparação das amostras. Verificou-se que o efeito cavitacional provocou um aumento significativo na rugosidade superficial, conforme pode ser visto na Figura 1(b). A Figura 2 apresenta as diferentes camadas de revestimento depositadas sobre a amostra de referência (a) e a peça extraída da turbina (b), onde as espessuras normalmente variavam entre 2 a 15mm. Entretanto, a dureza Vickers mostrou depender do tipo de revestimento, Figura 3. O metal base (aço ASTM A36) apresentou menor dureza, independentemente da amostra analisada. Na amostra de referência as camadas de aço-carbono apresentaram uma dureza média apenas 5% inferior à observada na camada de aço inoxidável usada no amanteigamento para a deposição do aço ligado ao cobalto, resistente à cavitação. Esta última camada apresentou uma dureza quase 50% superior ao observado no aço inoxidável. O processo de soldagem e o tempo de operação da turbina podem ter contribuído para incrementar ligeiramente a dureza das camadas identificadas pelo ataque macrográfico, onde estudos estão sendo realizados com o intuito de identificar os mecanismos que promoveram este comportamento mecânico.

Figura 1: (a) Detalhe da peça extraída da turbina mostrando os cortes realizados para a obtenção de amostras; (b) efeito do tempo de operação da turbina sobre a rugosidade média do revestimento.

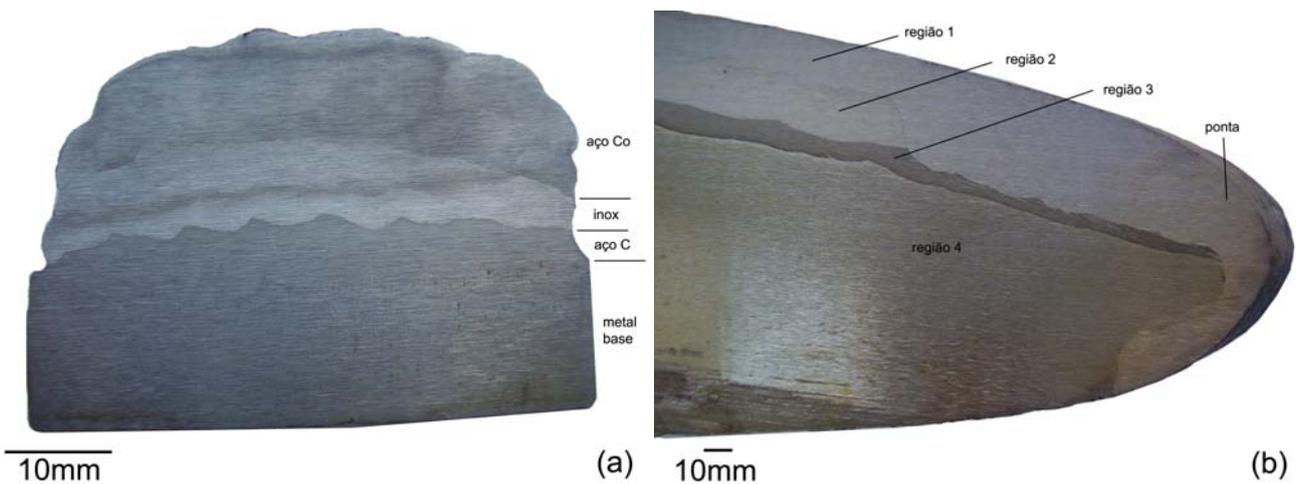
Figura 2: Aspecto macrográfico das camadas de revestimento depositadas sobre as amostras de referência (a) e da pá da turbina (b), onde é possível observar o perfil hidráulico.

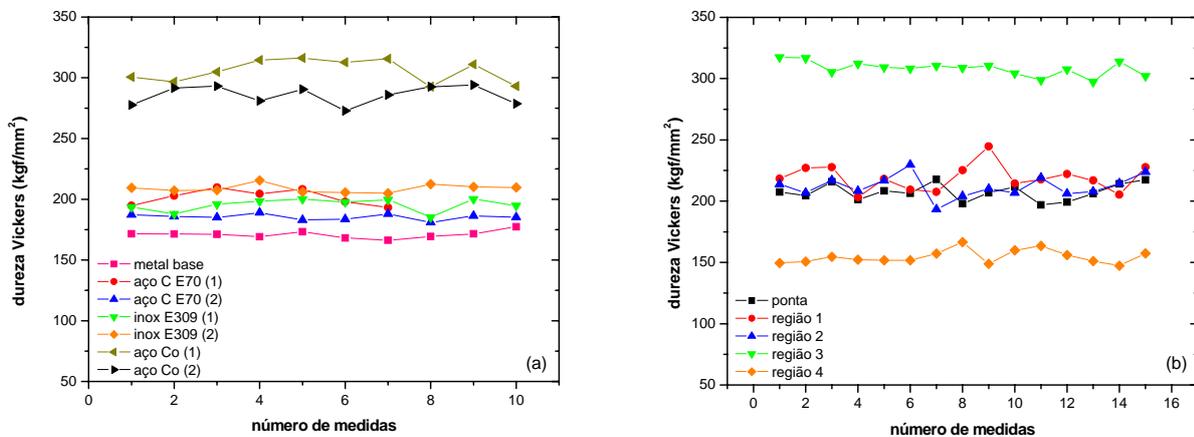
Figura 3: Dureza Vickers das diversas camadas de revestimento identificadas nas amostras de referência (a) e da pá da turbina após 64.000 horas de operação (b).
