AValiação DO DESEMPENHO DE FERRAMENTAS DE USINAGEM EM USO INDUSTRIAL

***Resumo.** O presente trabalho tem como objetivo realizar uma análise do desgaste e dos demais tipos de avarias que ocorrem nas ferramentas de usinagem, suas causas e conseqüências, tanto sob o aspecto técnico quanto econômico. O estudo está sendo realizado sobre uma amostra representativa de ferramentas de furação e fresamento que se encontra em efetivo uso industrial, em diferentes empresas localizadas na região sul do Brasil. Cada ferramenta está sendo avaliada em várias etapas, tanto na empresa usuária quanto na que efetua a sua manutenção na forma de reafiação. Esta avaliação está sendo efetuada de forma sistematizada, controlada e documentada, de modo que, ao final do processo, possam ser obtidos resultados confiáveis e que possam contribuir decisivamente para a diminuição da frequência de manutenção das ferramentas e por conseqüência com a redução de custos, bem como com a melhoria da qualidade das peças usinadas. Os resultados já obtidos mostraram que há vários fatores importantes envolvidos na questão, como: qualificação dos recursos humanos, ausência de um controle apropriado, uso indevido da ferramen

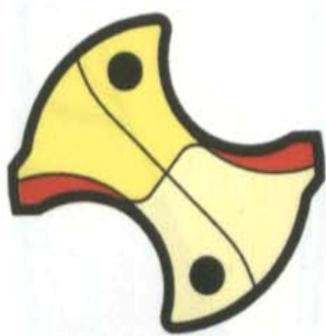
Figura 1. Desgaste de flanco (VB) ⁽¹¹⁾

Ocorre na superfície de folga da ferramenta e é causada pelo contato entre ferramenta e peça. É o tipo de desgaste mais comum. Todo processo de usinagem causa desgaste frontal, como mostra a Figura 1.

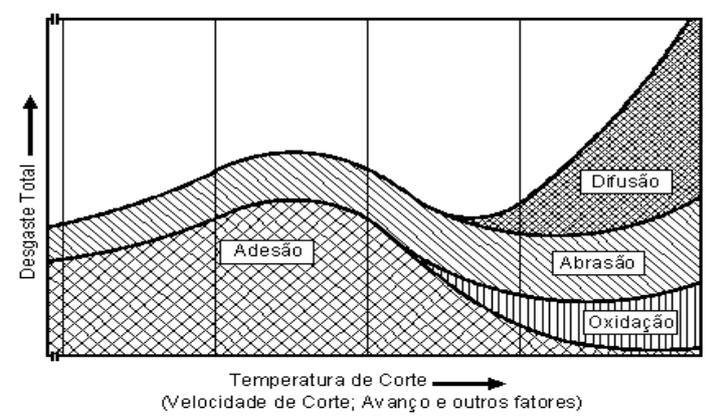
Figura 3. Causas de desgaste na usinagem ⁽⁸⁾.

Devido às solicitações térmicas e mecânicas elevadas, o desgaste da ferramenta se desenvolve relativamente rápido. Diversos são os mecanismos causadores de desgaste que agem simultaneamente na ferramenta, em alguns casos não é possível de serem distinguidos entre si. Os principais deles são: abrasão mecânica, aderência, difusão, oxidação ^(5;7;8). Na Figura 3 são mostradas as causas de desgastes na usinagem.

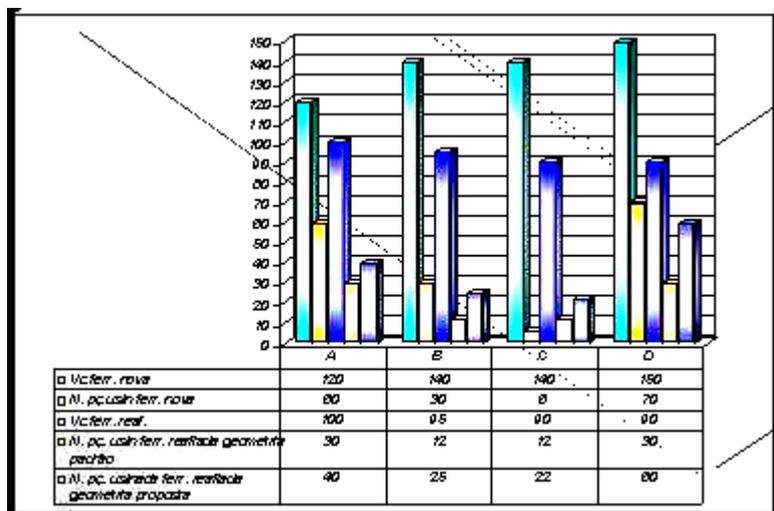
Figura 4. Comparação da vida ferramentas novas com as reafiadas.

Foi constatada uma variação no desempenho das ferramentas, comparando as novas com as ferramentas após a manutenção em forma de reafiação, ou seja, a ferramenta reafiada não teve o mesmo rendimento da ferramenta nova, conforme pode ser visto na Figura 4.

Como consequência deste resultado, houve a necessidade de diminuir a velocidade de corte após a reafiação das ferramentas dos itnes A, B, C e D, fato este que na maioria dos casos também proporcionou uma redução do número de peças usinadas. Dentre as causas desta redução do desempenho podem ser relacionadas:
